# COLAPSO DEL SISTEMA DE PROTECCIÓN DE UNA ALCANTARILLA FERROVIARIA DURANTE UNA TORMENTA DE DISEÑO<sup>1</sup>

Resumen: Este trabajo documenta la falla de una estructura hidráulica de mediana escala, como consecuencia de la crecida del Arroyo Los Horcones. El sitio en estudio se emplaza en la Provincia de Salta al noroeste de Argentina, en el km 950,20 de la Línea C del ex Ferrocarril General Belgrano. El sistema de protección de la alcantarilla colapsó luego de una tormenta de corta duración y alta intensidad ocurrida durante el 17 de diciembre de 2009 sobre la cabecera de la cuenca. Si bien esta tormenta fue prevista en el diseño de la obra de arte, el sistema de protección falló como consecuencia de la obstrucción parcial de la sección de paso debido a la acumulación de troncos provenientes de la tala de árboles. Esta situación elevó el tirante aguas arriba de la alcantarilla, provocando la erosión detrás del sistema de protección. La pérdida de suelo lateral a la alcantarilla generó un nuevo paso del flujo a través del terraplén ferroviario. Esto permitió la evacuación del agua acumulada y liberó la estructura de hormigón de empujes mayores a los considerados en el diseño, evi

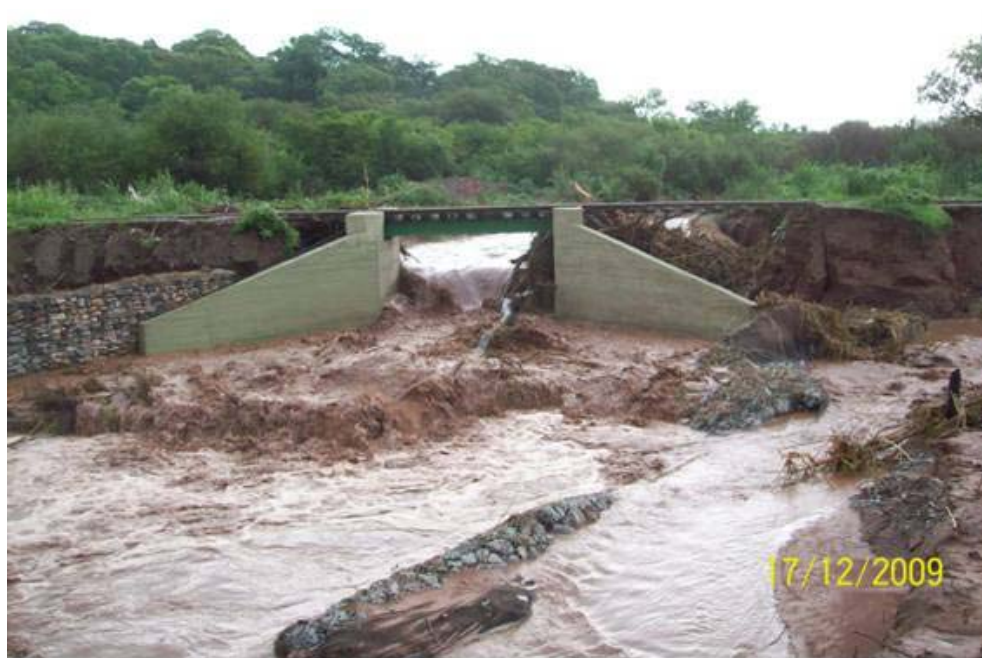
En la Figura 5 se observa una vista panorámica desde aguas abajo de la sección donde se emplaza la alcantarilla ferroviaria registrada aún durante el evento de referencia.

**Figura 5: Vista de la alcantarilla desde aguas abajo. Fotografía tomada aproximadamente 12 horas después de la precipitación del 17 de diciembre.**

Al alcanzarse el primer pico de la creciente sobre el arroyo Los Horcones (véase la Figura 5), se produjo una disminución de aproximadamente el 50% de la sección libre de la alcantarilla ferroviaria como consecuencia de la acumulación de material de arrastre y una elevación del fondo del cauce aguas arriba de la misma, lo cual redujo drásticamente la capacidad de evacuación hidráulica de la obra de arte. Esta disminución de la superficie de paso libre generó una aceleración del flujo en la sección media de la estructura que produjo un resalto hidráulico aguas abajo, tal como se aprecia en la Figura 5.

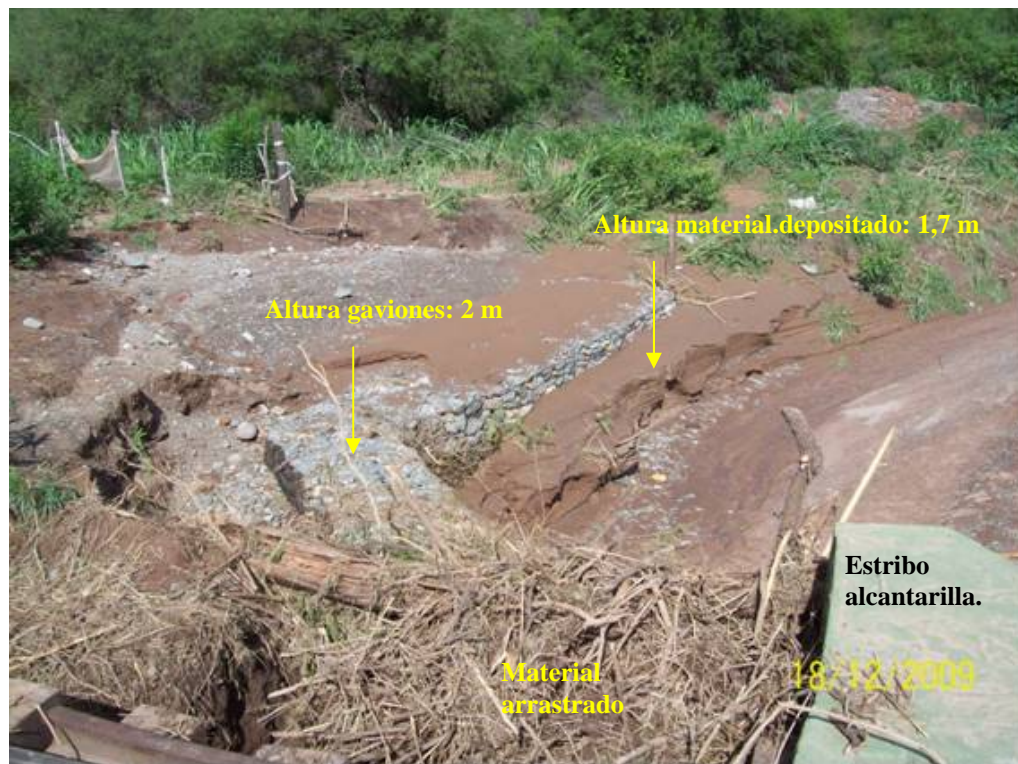
A raíz de esta situación crítica se produjo un embalse aguas arriba de la sección de la alcantarilla, generando una condición de flujo subcrítico (con disminución de la velocidad del flujo), que favoreció el depósito de los sedimentos transportados por el torrente. Esta condición se refleja en la Figura 6, donde se observa que la elevación final del lecho del cauce sobre la margen derecha del mismo, aguas arriba de la alcantarilla, alcanzó una altura de 1,7 m, al tomar como referencia la altura de proyecto igual a 2,0 m de los gaviones colocados en la obra.

En la Figura 6 se observa sobre la margen derecha, la presencia de resaca dejada por aplastamiento de la vegetación natural y rastros de la erosión del terraplén de la vía.

**Figura 6: Defensas sobre margen derecha aguas arriba de la alcantarilla luego del evento hidrológico de referencia.**

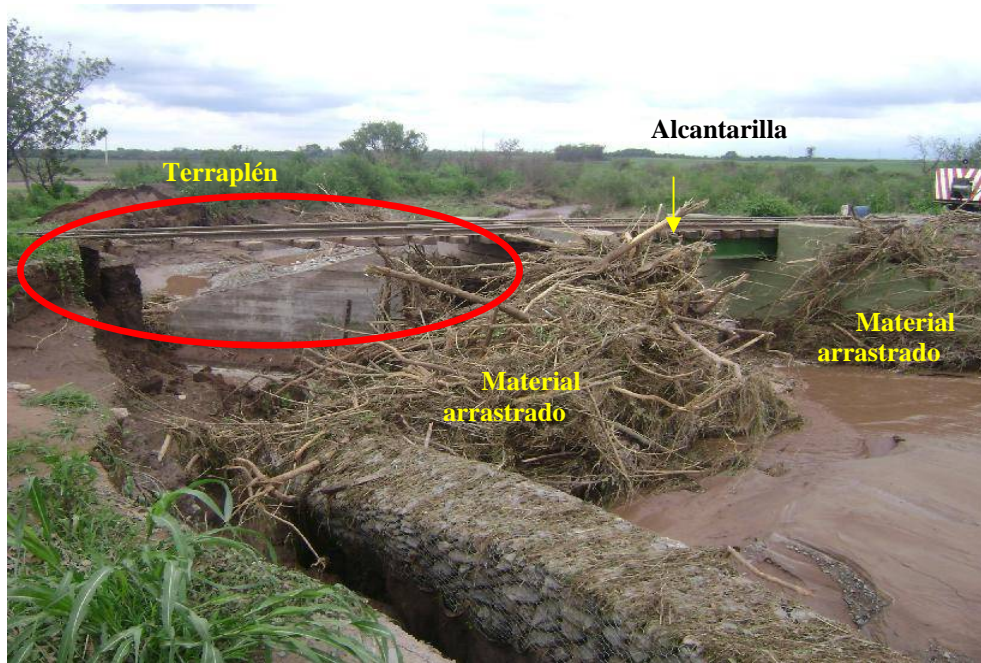
En la Figura 7 se presenta una vista panorámica desde aguas arriba y hacia la sección de emplazamiento de la alcantarilla, donde se observa la apertura que generó el paso de la creciente sobre la margen izquierda de la estructura de hormigón a través del terraplén de la vía ferroviaria.

**Figura 7: Margen izquierda de la alcantarilla vista desde aguas arriba luego del paso de la creciente.**

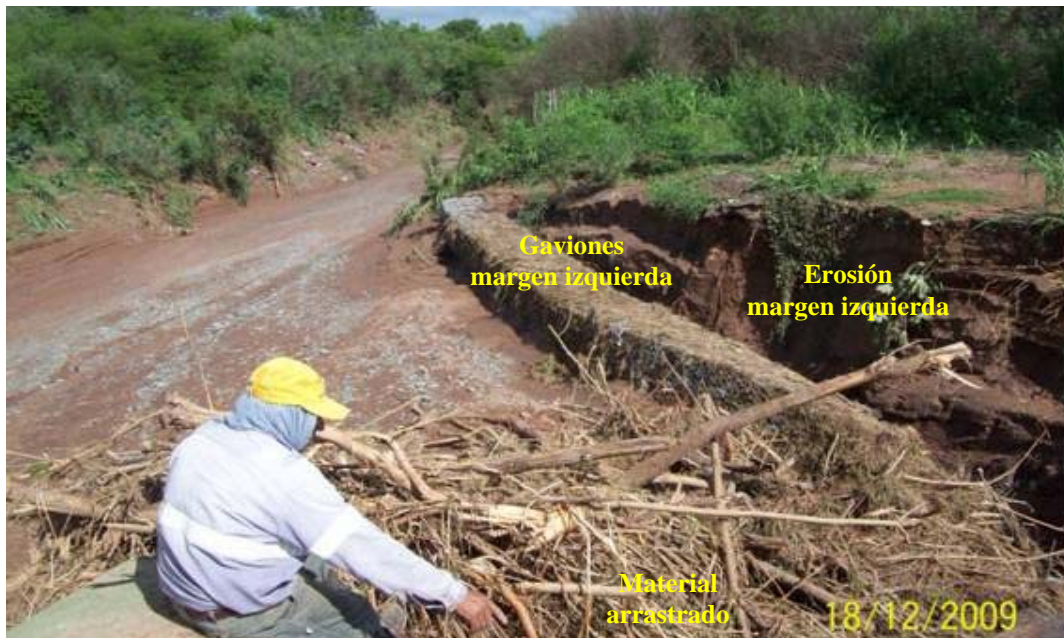
En la Figura 8 se muestra el estado de las defensas de gaviones, sobre la margen izquierda del arroyo aguas arriba de la alcantarilla, luego del paso de la creciente. Se aprecia la ausencia del talud de apoyo de los gaviones y el material depositado en la zona del cauce, producto del proceso erosivo. En esta figura se destaca nuevamente la resaca depositada sobre los gaviones y las ramas acumuladas por retención del estribo de la alcantarilla.

**Figura 8: Defensas sobre margen izquierda aguas arriba de la alcantarilla.**

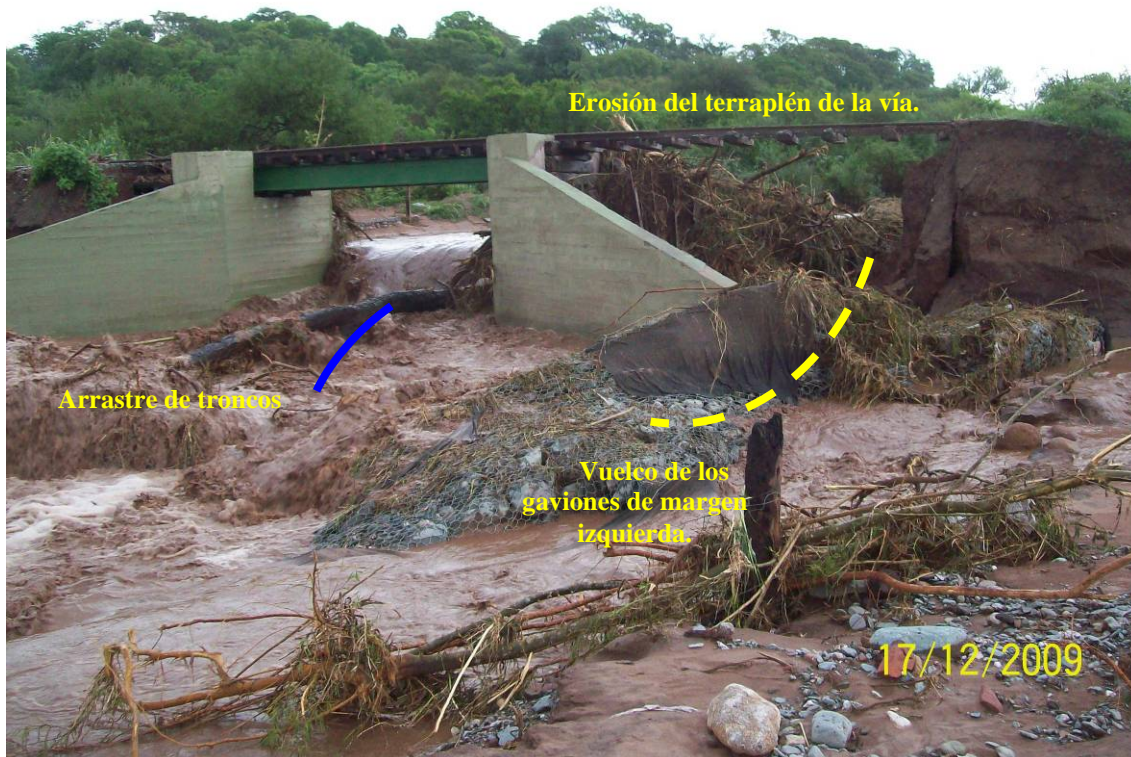
Al erosionar el talud por detrás de los gaviones de la margen izquierda aguas arriba y el talud de la vía en esta sección, se produce el encauzamiento del agua acumulada aguas arriba. En la Figura 9 se observa el vuelco de los gaviones de margen izquierda aguas abajo de la alcantarilla, hacia el centro del cauce. Esto se debe al empuje recibido desde la margen izquierda por el escurrimiento del agua al erosionarse completamente el terraplén de la vía. En la misma figura es posible apreciar la capacidad de transporte del río, destacando la presencia de un tronco de dimensiones considerables (9 m de largo por 0.70 m de diámetro aproximadamente) pasando por debajo de la alcantarilla. La presencia de troncos de estas dimensiones constituyó la causa fundamental de la obstrucción de la alcantarilla forzando el paso por debajo de la vía.

**Figura 9: Defensas sobre margen izquierda. Vista desde aguas abajo de la alcantarilla. Arrastre de troncos en el torrente.**

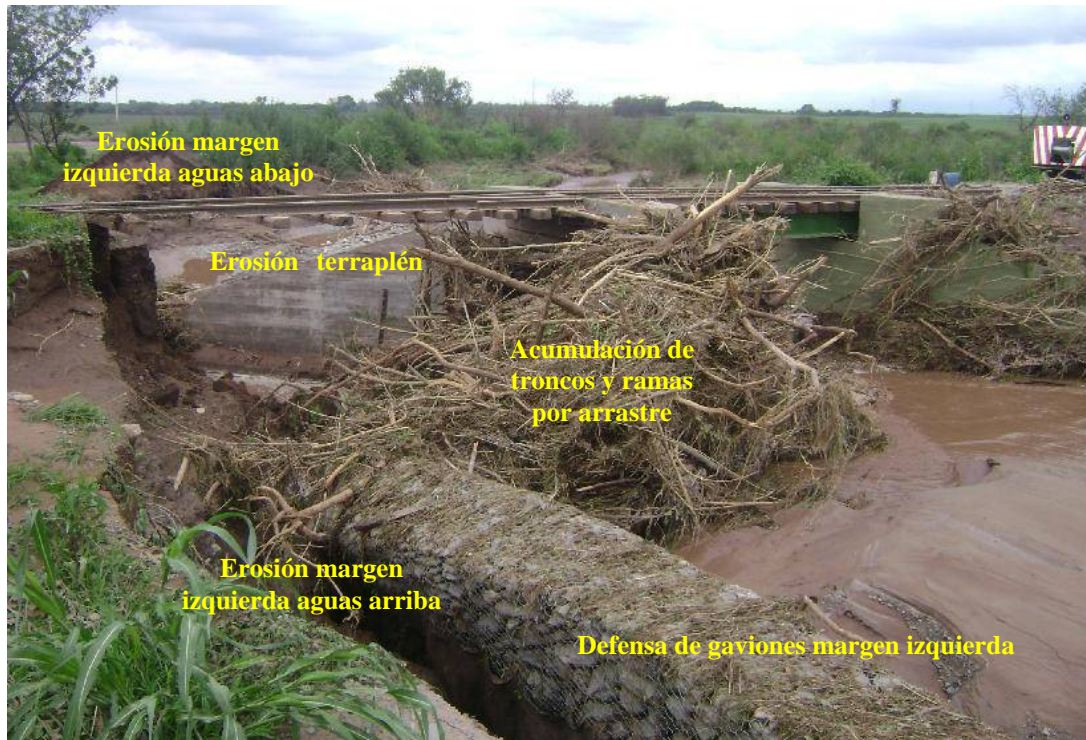
El aumento del tirante aguas arriba de la alcantarilla prosiguió hasta que se superó la cota superior del nivel de gaviones. En este momento el agua comenzó a erosionar detrás de los mismos socavando el suelo de apoyo, con lo cual alcanzó en forma directa al terraplén de la vía, erosionándolo y abriendo paso a través del mismo, con lo cual se liberó el agua acumulada como se aprecia en la Figura 10.

Al abrirse el terraplén de la vía y permitir la circulación de agua, se produjo un aumento de la velocidad del flujo en dirección a la margen izquierda, arrastrando el material acumulado.

Del análisis precedente, se concluye que el terraplén de la vía fue removido a causa de la erosión de la margen izquierda del arroyo debido a la elevación del nivel de agua por encima de las protecciones, situación a la que se llegó como consecuencia de la obstrucción de la alcantarilla con material de arrastre (troncos de grandes dimensiones, arbustos, etc.).

**Figura 10: Análisis del colapso del terraplén lateral.**

Se concluye que para garantizar el funcionamiento de la obra de arte dentro de las condiciones de diseño previstas, es imprescindible realizar una inspección aérea periódica de la cuenca de aporte a los fines de detectar intervenciones antrópicas no autorizadas que pudieran poner en riesgo el normal funcionamiento de la alcantarilla.
